Le petit patrimoine de la commune est surtout constitué de croix et de murs, ces derniers parfois monumentaux.

Inventaire du petit patrimoine communal

La Chapelle-de-Bragny - Petit patrimoine de la communauté de communes Entre Saône-et-Grosne

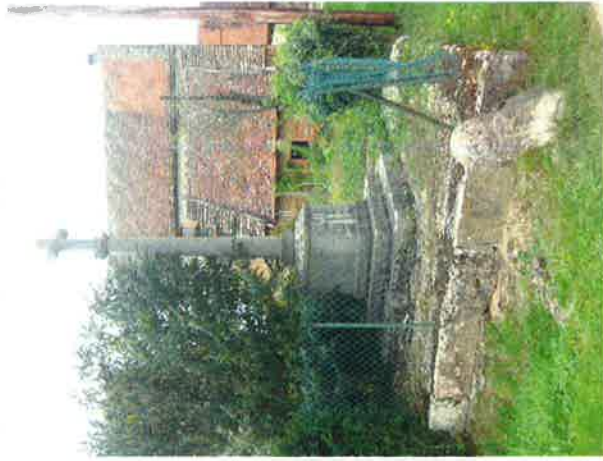
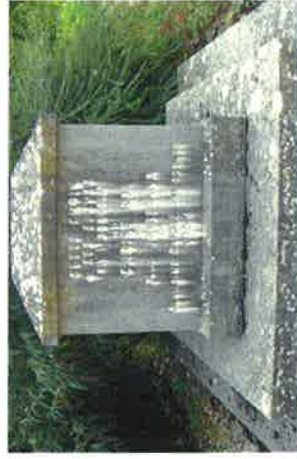
9

Datée de 1954. Élevée par Paul Josserand et son épouse Claudine Carré*.
Croix située sur une propriété privée semble-t-il. Entourée de grillages.

Emmarchement de deux degrés en pierre.

Socle en pierre. Inscriptions gravées.

Fût en pierre. La base du fût se creuse.

Croix en pierre de section ronde. Bon état général. Un peu de lichens et mousses.

- Nettoyer à la brosse douce. Reprendre les joints entre les différents éléments.

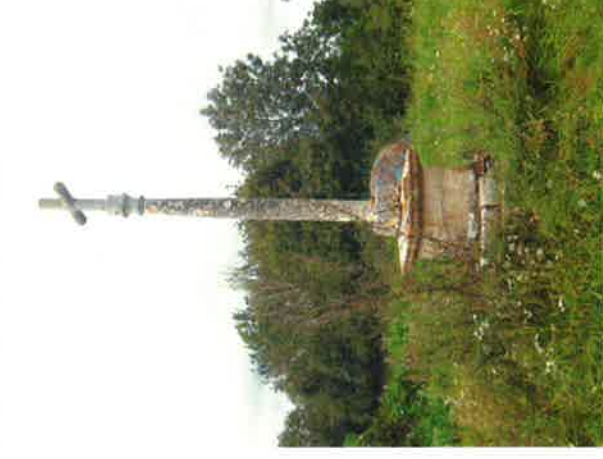
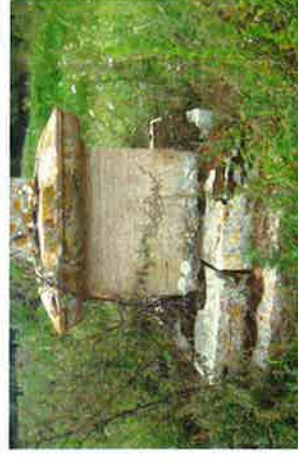
8

Emmarchement de deux degrés en très mauvais état.

Socle décentré, inscription gravée. Un cœur couché est sculpté sur le dessus du socle en guise de reposoir. Mousses et lichens.

Fût en pierre de section ronde. Base du fût en très mauvais état. Beaucoup de lichens.

Croix en pierre section ronde assez fine.

- Reprendre l'emmarchement et la base du fût.
- Nettoyer à la brosse douce.
- Recentrer le socle.

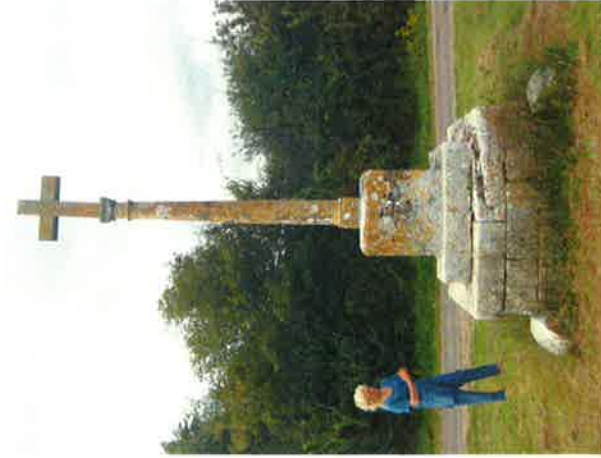
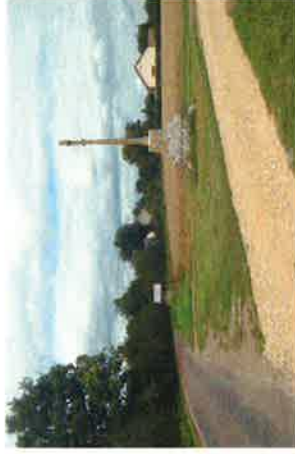
7

Croix située en bord de route à la croisée avec un chemin municipal.

Soubassement en pierres disjointes et éclatées. Quatre pierres arrondies en contrefort.

Socle, inscriptions gravées et repeintes en rouge. Mousses et lichens.

Fût long et fin en pierre, de section ronde. Chapiteau simple. Nombreux lichens.

Croix en pierre avec inscription "INRI". Beaucoup de lichens, croix complètement jaune. De section carrée.

- Éviter de reprendre les inscriptions à la peinture.
- Nettoyer à la brosse douce.
- Reprendre en partie les pierres du socle pour stabiliser l'ouvrage.

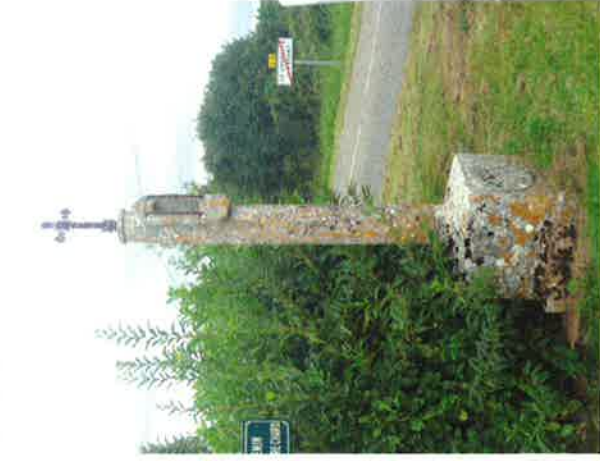
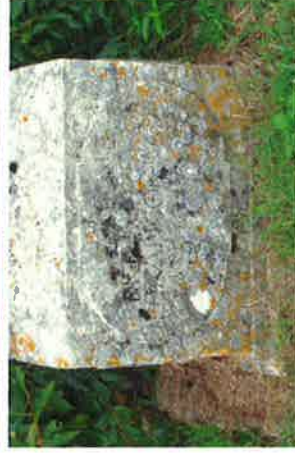
1

Située à la croisée de la route de Lalheue (RD6) et du chemin du Vesvre Chard, la croix est assez peu visible.

Socle en pierre avec inscription : "*Sit nomen domini benedictum*" (Que soit béni le nom du Seigneur)*. Beaucoup de lichens et mousses.

Fût en pierre avec niche dont la statuette est manquante. Fissuration à mi-fût. Lichens.

Croix ferronnée et ouvragée assez fine, désaxée par rapport au socle. Sûrement rapportée ultérieurement, car elle n'est pas à l'échelle du fût.

- Nettoyer à la brosse douce.

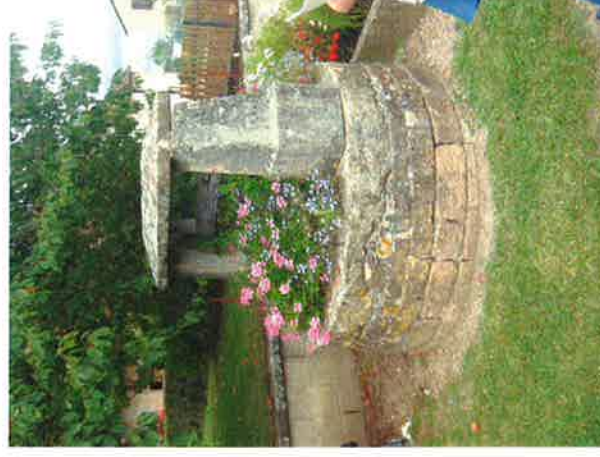
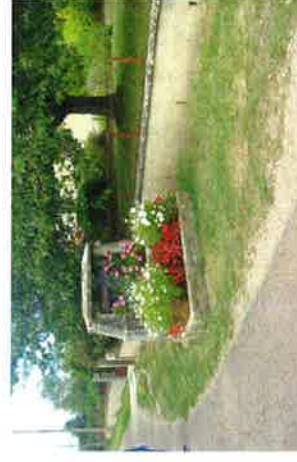
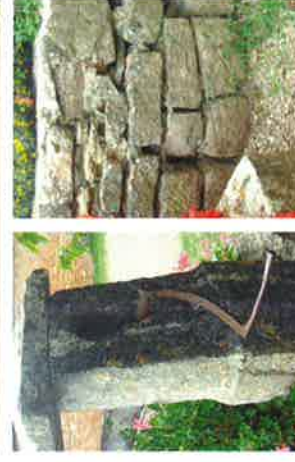
6

Auge située devant l'ouvrage, plantée de fleurs relativement hautes, ce qui limite la vue sur le puits qui disparaît complètement derrière.

Socle en pierres cimentées ou joints creux, pierres qui se délitent. **Margelle** en pierre.

Jambages en pierre. **Pierre sommitale** désaxée. Lichens.

- Reprendre en partie le soubassement ou l'enduire à la chaux pour le stabiliser après avoir ôté le ciment.
- Reprendre la stabilité de la pierre sommitale pour l'équilibrer sur les deux pilastres.

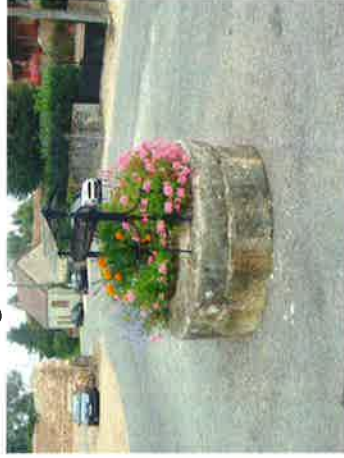
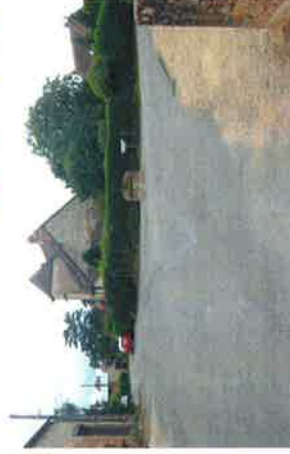
5

Puits situé à la croisée de trois rues, il est entièrement entouré de bitume et sert de rond-point notamment pour le bus scolaire. Puits planté de fleurs.

Socle en pierres recouvertes de ciment. **Margelle** en pierres. Élément en fer (zinc) rapporté sur le dessus du puits pour protéger le système de retrait des seaux.

- Un recalibrage des voies serait ici le bienvenu pour recomposer le carrefour, structurer l'espace et mettre en valeur le puits... tout en permettant les manœuvres de chacun !
- Préférer les plantations en pleine terre plutôt que sur le puits.
- Éviter les reprises au ciment.
- Prévenir les points de corrosion.

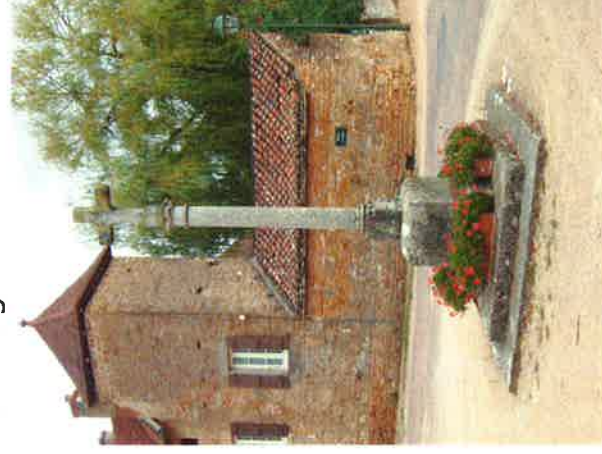
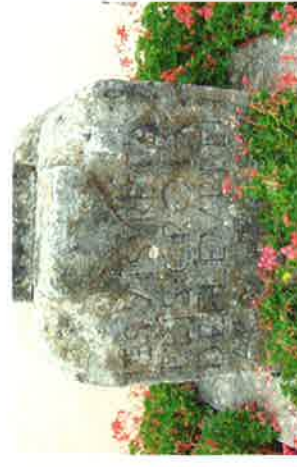
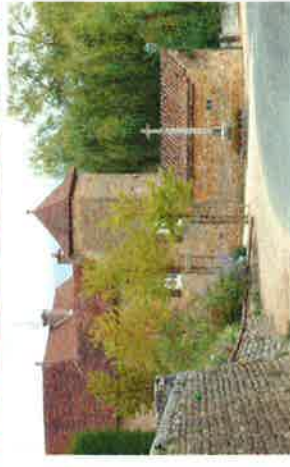
2

Située sur la place de l'église. Aucune protection vis-à-vis de la circulation des véhicules n'existe. Jardinières posées sur l'emmarchement.

Emmarchement en pierre deux degrés. Angles éclatés probablement par le passage des voitures à proximité.

Socle en pierre. Inscriptions gravées dans la pierre. Bas-relief en demi-cœur.

Fût en pierre de section ronde. Chapiteau relativement simple.

Croix en pierre de section carrée. Pas d'éclats. Lichens.

- Pour respecter l'esprit de la petite placette aménagée récemment, des plantations en pleine terre pourraient être effectuées au pied de l'emmarchement : elles éviteraient aux véhicules de passer trop près de l'ouvrage et le mettraient plus en valeur que les jardinières actuelles.

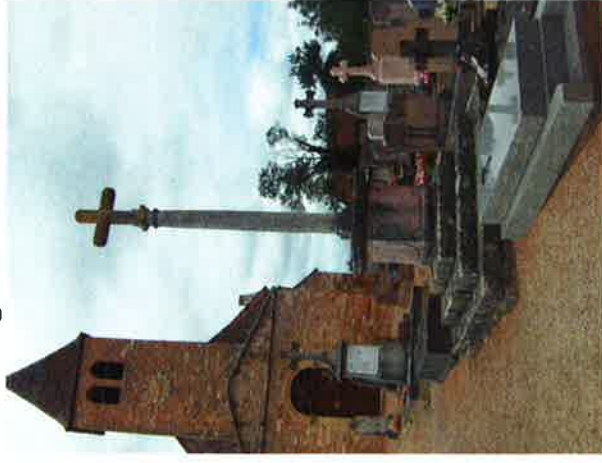
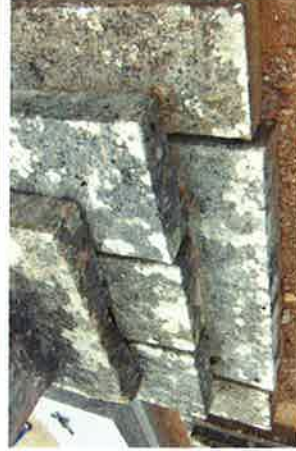
3

Croix située au milieu du cimetière. **Emmarchement** de trois degrés en pierre en mauvais état. Affaissement dû à la topographie qui a été modifiée pour permettre aux corbillards d'accéder à l'église. Pierres disjointes. La végétation s'implante dans les interstices.

Socle en pierre avec emplacement pour inscriptions.

Fût en pierre section ronde. Chapiteau simple avec lichens. Bas du fût éclaté.

Croix en pierre de section ronde. Inscription sur la croix "JHS". Nombreux lichens.

- Reprendre le soubassement pour rendre les pierres jointives et redonner de la stabilité à l'ouvrage.
- Nettoyer à la brosse douce.

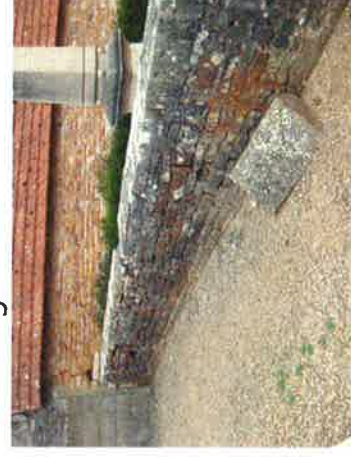
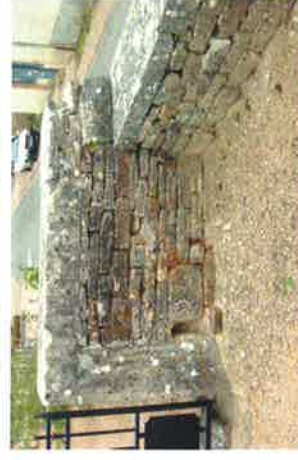
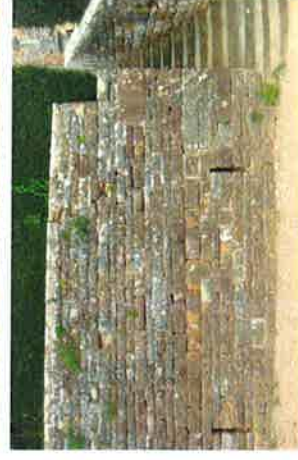
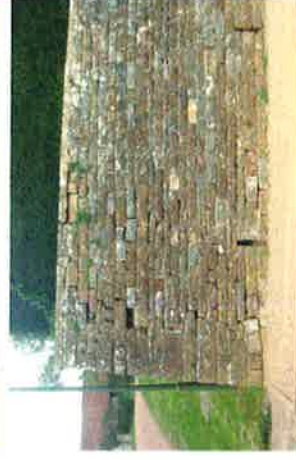
4

Mur de soutènement en pierre, aux joints creux, entièrement cimenté côté place. Couvertines en pierres en mauvais état.

Certains pierres du mur ont été ôtées. Infiltrations, mur ventru.

Grand mur de soutènement côté rue de l'église. Pierres manquantes et traces de fissures. Barbacanes régulières.

- Piquer entièrement le mur côté rue pour le laisser respirer et évacuer l'humidité stockée.
- Apprécier les parties de mur à reconstruire éventuellement ou à reprendre à la chaux pour stabiliser les pierres. Remplacer les pierres manquantes.
- S'assurer de la stabilité des couvertines.
- Remplacer celles qui se délitent (impliquant un manque de protection des pierres du mur et des infiltrations d'eau).
